PROTOKÓŁ NR 2
z okresowej funkcjonalnej kontroli stanu technicznego siłowni

Właściciel lub zarządca	Nazwa	Miasto Otwock
	Adres	05-400 Otwock, ul. Armii Krajowej 5
Adres siłowni	05-400 Otwock, Park Miejski, ul. Filipowicza 9	
OGÓLNA CHARAKTERYSTYKA SIŁOWNI		
Liczba urządzeń	14	
Rodzaje urządzeń	Orbitrek +Wioślarz, Podciągacz+ Podciągacz, Stepper+Stepper, Prasa Nożna+Prasa Nożna, Wioślarz+ Orbitrek, Twister+Twister, Rowerek + Rowerek,	
Rodzaj materiałów użytych do produkcji urządzeń	Tworzywo sztuczne, Metal	
Rodzaj nawierzchni	Drobnoziarnisty żwir utwardzony	
Rodzaj nawierzchni pod urządzeniami	Drobnoziarnisty żwir utwardzony	
Sposób mocowania urządzeń w gruncie (zabetonowane, zabetonowane w kotwach stalowych, wkopane)	Zabetonowane, zabetonowane w kotwach stalowych, wkopane

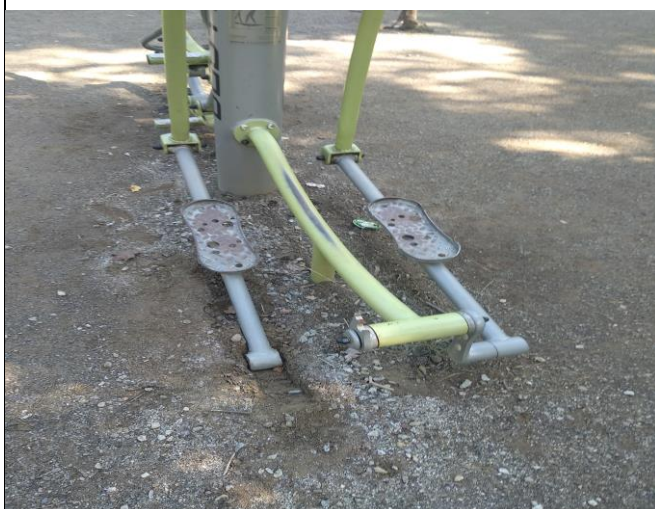
Fot nr 1

Przedmiot sprawdzenia	Określenie stanu technicznego
dojścia do siłowni	Zadowolający
połączenia śrubowe	Zadowolający
fundamenty, w tym sprawdzenie ich wystawiania ponad teren	Zadowolający
Nawierzchnia	Zadowolający
elementy metalowe, z uwzględnieniem stanu warstwy powłoki: (ocynkowanej lub lakierowanej)	Zadowolający. Wioślarz – przetarcia powłok powlekanych w miejscach uchwytów – III stopień pilności naprawy Rowerki – usunąć graffiti – III stopień pilności naprawy –
części połączeń przegubowych, zawiesi siedzisk huśtawek i grubości ogniw łańcuchów	Zadowolający. Twister – dokonać konserwacji przeubu urządzenia Orbitrek- uszkodzony przegub w dolnej części urządzenia – naprawa – I stopień pilności naprawy – zdj nr 1
nakrętki/gwinty, czy wystające nie stwarzają zagrożenia	Średni. Orbitrek., Twister – uzupełnić brakujące zaslepki pcv śruby – dolna część urządzenia –

TAK – śruby – Orbitrek Prasa nożna – punktowa korozja przy połączeniu przegubowym – renowacja – III stopień pilności naprawy Wioślarz, Orbitrek – drobna korozja przy połączeniu przegubowym – renowacja – III stopień pilności naprawy Rowerek – korozja – okolice przegubu łączącego ramię ze słupkiem – renowacja – III stopień pilności naprawy	
czy istnieją zagrożenia zakleszczenia: głowy i szyi, odzieży, palca, nogi, stopy lub ręki, a jeśli tak to na jakich urządzeniach	
NIE	
czy są zachowane wymagane odległości placu zabaw od: linii rozgraniczających ulice, od okien pomieszczeń przeznaczonych na pobyt ludzi oraz od miejsc gromadzenia odpadów, obszaru kolejowego	
TAK	
czy stwierdzono potłuczone szkło lub inne zanieczyszczenia	
NIE	
czy w sąsiedztwie występują zagrożenia lub przeszkody, jeśli tak to jakie	
NIE

Nazwa urządzenia	Zakres robót do wykonania	Fot. nr
Twister	Wg ustaleń protokołu	-
Wioślarz	Wg ustaleń protokołu	-
Podciągacz	Wg ustaleń protokołu	-
Steper	Wg ustaleń protokołu	2
Orbitrek	Wg ustaleń protokołu	1
Prasa Nożna	Wg ustaleń protokołu	-
Rowerki	Wg ustaleń protokołu	3
