PROTOKÓŁ NR 7
z okresowej funkcjonalnej kontroli stanu technicznego siłowni

INFORMACJE OGÓLNE O SIŁOWNI

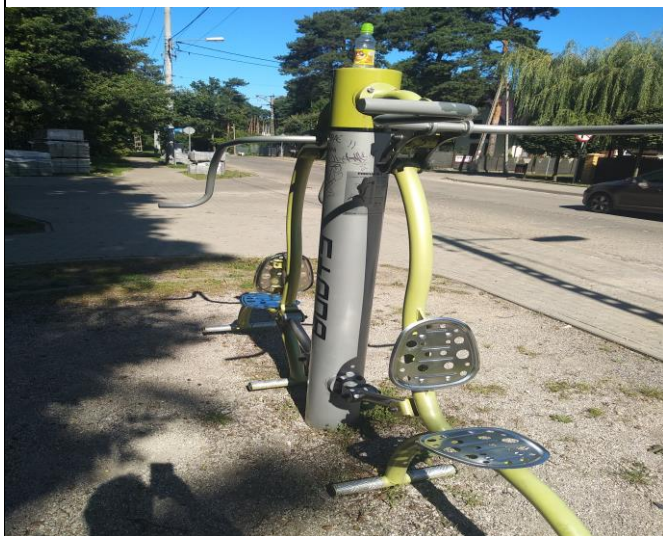
Fot nr 1

Właściciel lub zarządca	Nazwa	Miasto Otwock
	Adres	05-400 Otwock, ul. Armii Krajowej 5
Adres siłowni	05-400 Otwock, ul. Kościuszki/Reymonta	
OGÓLNA CHARAKTERYSTYKA SIŁOWNI		
Liczba urządzeń	6	
Rodzaje urządzeń	Prasa Nożna+ Wioślarz, Twister + Orbitrek, Podciągacz+Podciągacz	
Rodzaj materiałów użytych do produkcji urządzeń	Tworzywo sztuczne, Metal	
Rodzaj nawierzchni	Drobnoziarnisty żwir utwardzony	
Rodzaj nawierzchni pod urządzeniami	Drobnoziarnisty żwir utwardzony	
Sposób mocowania urządzeń w gruncie (zabetonowane, zabetonowane w kotwach stalowych, wkopane)	Zabetonowane, zabetonowane w kotwach stalowych, wkopane	
USTALENIA PO SPRAWDZENIU STANU TECHNICZNEGO		
Przedmiot sprawdzenia	Określenie stanu technicznego	
dojścia do siłowni	Zadawalający	
połączenia śrubowe	Zadawalający	
fundamenty, w tym sprawdzenie ich wystawiania ponad teren	Zadawalający	
Nawierzchnia	Zadawalający	
elementy metalowe, z uwzględnieniem stanu warstwy powłoki: (ocynkowanej lub lakierowanej)	Zadawalający – Orbitrek – liniowe zarysowania powłoki powlekanej słupka – renowacja – III stopień pilności naprawy Prasa nożna, podciągacz – usunąć występujące ślady flamastrów - słupek – III stopień pilności naprawy

Prasa Nożna	Wg ustaleń protokołu	-
Podciągacz	Wg ustaleń protokołu	1
