**PROTOKÓŁ NR 1**  
**z okresowej funkcjonalnej kontroli stanu technicznego placu zabaw**

<b>Właściciel lub zarządca</b>	<b>Nazwa</b>	Miasto Otwock
	<b>Adres</b>	05-400 Otwock, ul. Armii Krajowej 5
<b>Adres placu zabaw</b>	05-400 Otwock, Park Miejski, ul. Filipowicza 9

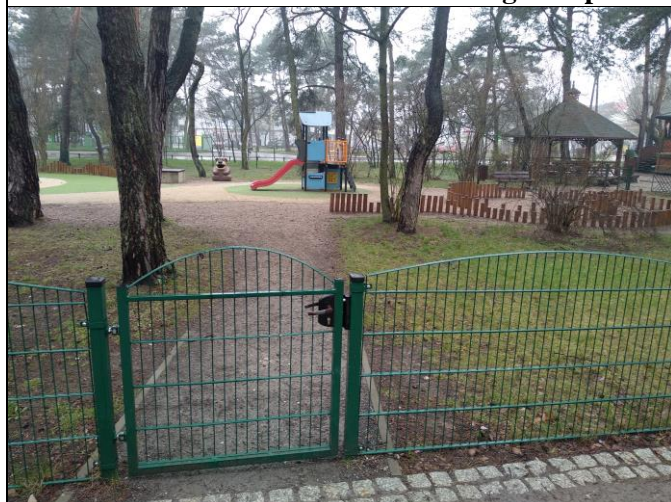
**Fotografia placu zabaw (widok ogólny)**

<b>OGÓLNA CHARAKTERYSTYKA PLACU ZABAW</b>	
Liczba urządzeń	4
Rodzaje urządzeń	2 zestawy integracyjne ze zjeżdżalnią, 1 urządzenie sprężynowe, 1 huśtawka 2 osobowa,
Rodzaj materiałów użytych do produkcji urządzeń	Drewno, stal, aluminium, tworzywa sztuczne
Rodzaj nawierzchni	Trawiasta, Sztuczna
Rodzaj nawierzchni pod urządzeniami	Sztuczna
Sposób mocowania urządzeń w gruncie (zabetonowane, zabetonowane w kotwach stalowych, wkopane)	Zabetonowane, zabetonowane w kotwach stalowych, wkopane
Rodzaj ogrodzenia	Panele systemowe

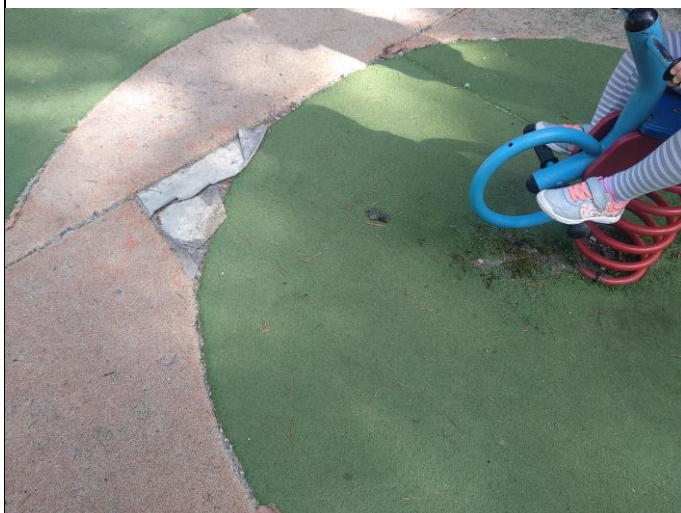
Fot nr 1

<b>Nazwa urządzenia</b>	<b>Zakres robót do wykonania</b>	<b>Fot. nr</b>
Zestawy integracyjne ze zjeżdżalnią	Według ustaleń protokołu	2,3
Nawierzchnia	Według ustaleń protokołu	1
Urządzenie sprężynowe	Według ustaleń protokołu	-
Zestaw integracyjny	Według ustaleń protokołu	-
Przeszkody występujące na placu zabaw	Według ustaleń protokołu	-

Dokonać zabezpieczenia wystających obrzeży betonowych – oraz korzeni drzew – prace wykonane częściowo

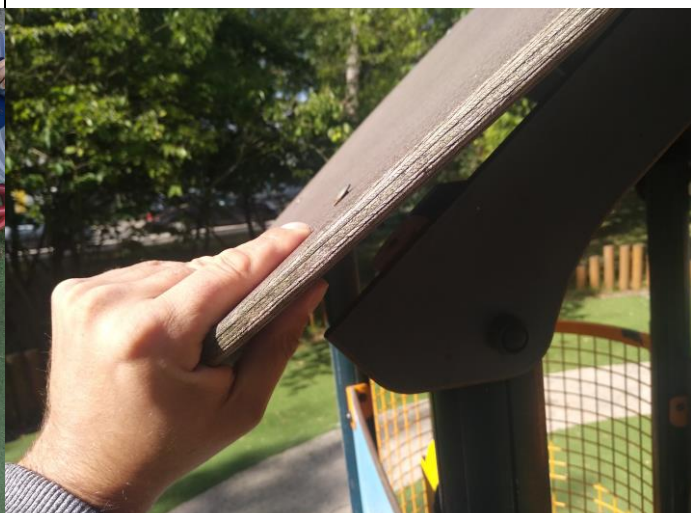
Fot nr 2

<b>Przedmiot sprawdzenia</b>	<b>Określenie stanu technicznego</b>
dojścia do placu	Zadawalający
konstrukcja belek, okrągłaków oraz ich odkształcenia	Średni Zestaw integracyjny ze zjeżdżalnią – poprawić mocowanie daszku – oraz dokonać usztywnienia słupka – narożnik urządzenia – sąsiedztwo tuby – III stopień pilności naprawy
połączenia śrubowe	Zadawalający
powierzchnia elementów drewnianych	Średni – zestaw integracyjny ze zjeżdżalnią – usunąć występujące graffiti – III stopień pilności naprawy
warstwa impregnatu elementów drewnianych	Średni
fundamenty, w tym sprawdzenie ich wystawiania ponad teren	Zadawalający
nawierzchnia	Średni. Dokonać zabezpieczenia wystających obrzeży betonowych – oraz korzeni drzew, wjazdu studzienki – okolice palisad – II stopień pilności naprawy Uzupełnić fragment nawierzchni przy urządzeniu sprężynowym II stopień pilności naprawy
elementy metalowe, z uwzględnieniem stanu warstwy powłoki: (ocynkowanej lub lakierowanej)	Średni – zestaw integracyjny ze zjeżdżalnią – ubytki powłok powlekanych – tuba, metalowa osiatkowana balustrada – renowacja – III stopień pilności naprawy Tunel przejściowy – ściana zewnętrzna – usunąć graffiti – zestaw integracyjny ze zjeżdżalnią – III stopień pilności naprawy

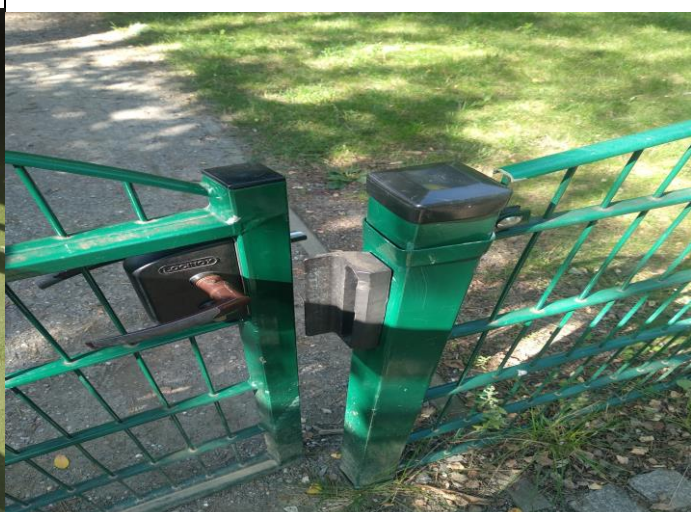
Fot nr 4

Furtka	Według ustaleń protokołu	4
